# TUTKIMUSSELOSTUS

## SISÄILMASTO JA KOSTEUSTEKNINEN KUNTOTUTKIMUS

### LOVIISAN LIIKUNTAHALLI

22500680.301

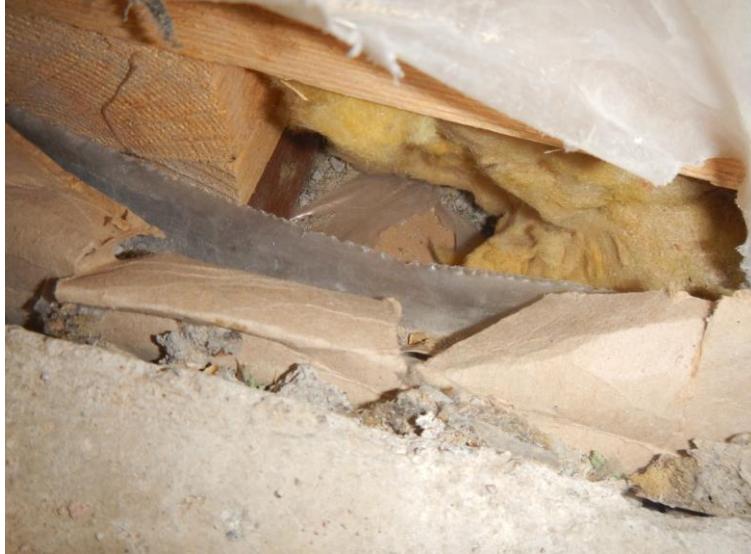
Alapohjarakenteeseen tehtiin rakenneavaus liikuntasalin lattiaan varastotilan lähellä, missä alapohjarakenne on maanvarainen. Avauspaikat on merkittynä pohjakuviin liitteeseen 2. Rakenne oli avauskohdassa ylhäältä alaspäin seuraava:

**Kuva 1.** Liikuntasalin lattian rakenneavaus. Aistinvaraisesti arvioiden rakennusmateriaalit ovat kunnossa eikä avauskohdassa havaittu poikkeavia hajuja.

Viljelytuloksen perusteella sekä pahvissa että mineraalivillassa oli vain vähäistä mikrobikasvua eli näytteissä ei ole viitettä mikrobivauriosta.

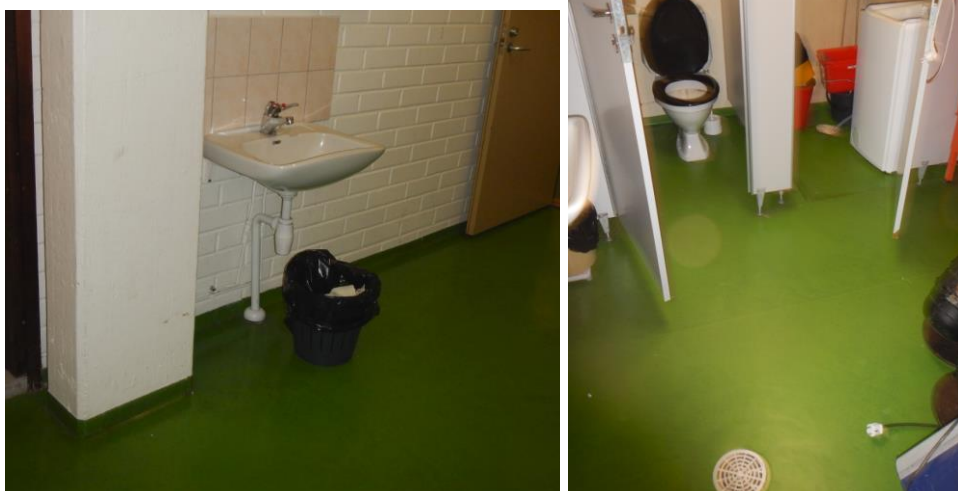
Alapohjarakenteiden kosteus kartoitettiin pintakosteudenilmaisimella. Pintakosteudenilmaisimella havaittiin kohonneita kosteuslukemia paikoin pesuhuoneessa 112, pukuhuoneessa 113 sekä sosiaalitalassa 131 (liite 2.1). Pesuhuone on laatoitettu, joten havaittu kosteus sijaitsee todennäköisesti vesieristeen ja laatan välissä. Pukuhuoneessa ja sosiaalitalassa lattiapinnoiteena oli muovimatto. Pukuhuoneessa kosteutta havaittiin noin 50\*50 cm kokoisella alalla käsienpesualtaan ympärillä ja sosiaalitalassa n. 7 m<sup>2</sup> alalla.

Lattiapinnoitteiden alapuolinen kosteus tarkastettiin ns. viiltokosteusmenetelmän avulla pukuhuoneessa 113 ja liikuntasalissa. Pukuhuoneessa, jossa todettiin kohonneita pintakosteusarvoja, oli suhteellinen kosteus lattiapinnoitteen alla 85 % (19,3°C). Tässä kohdassa havaittiin lattiapinnoitteen alla liiman hajua. Kosteus on

päässyt siirtymään lattiapinnoitteen alle todennäköisesti käsienpesualtaan viemäriliitoksista.

**Kuva 2.** Pukuhuoneessa 113 (vasemmalla) ja sosiaalitulassa 131 (oikealla) havaittiin paikallisesti kosteutta lattiapinnalla. Kosteus on päässyt muovimaton alle todennäköisesti viemäriliitosten kautta.

- Suositellaan uusimaan lattiapinnoite pukuhuoneessa 113 ja sosiaalitallassa 131 ja tarkastamaan viemäriputkien liitokset.
