### **KUGGOMIN PERINNEKESKUS**

Rakennushistoriallinen selvitys opiston rakennuksista

12.3.2024

Loviisan kaupunki, Kaupunkisuunnitteluosasto

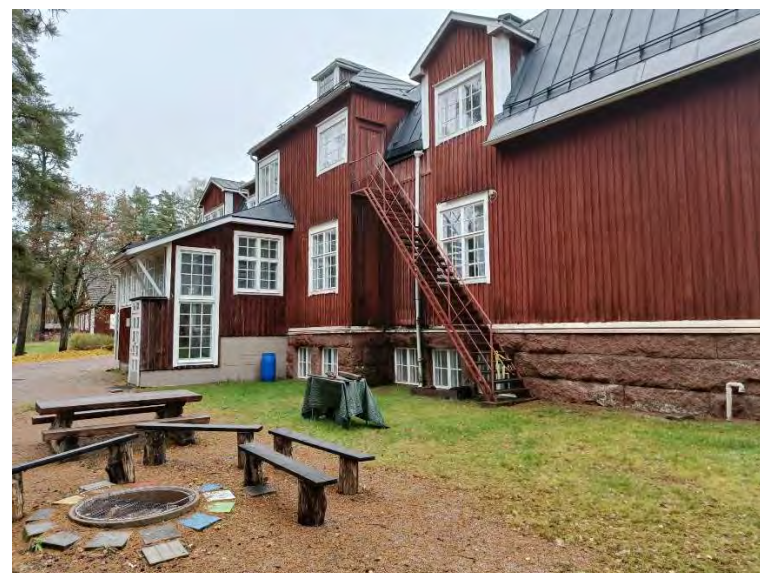
Kuva 12. Päärakennuksen takajulkisivua. Kuisti ja palopoistumisportaat on rakennettu jälkikäteen.

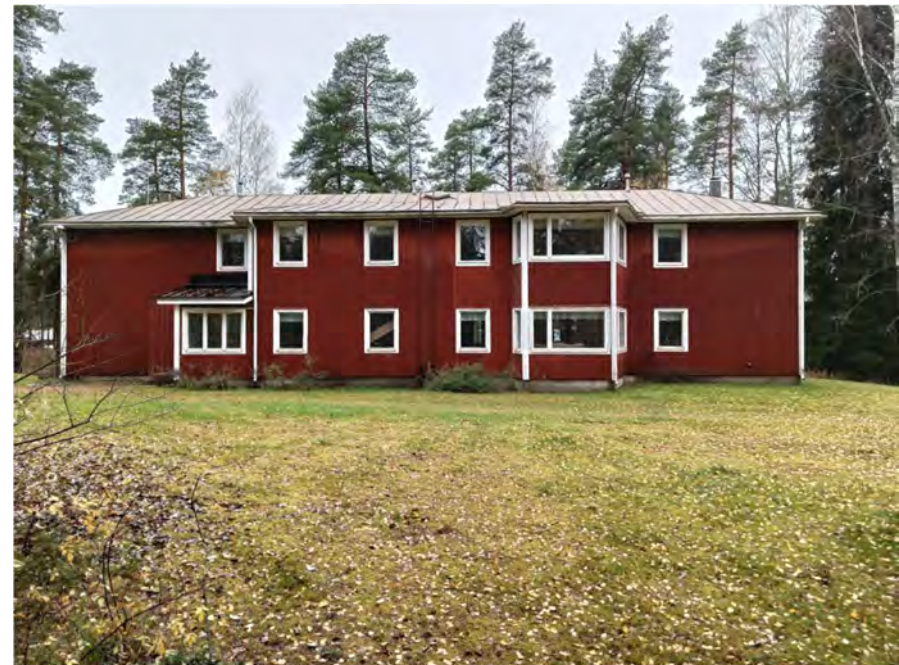
Kuva 45. Tyttöjen majoitustalon sisääntulojulkisivu. Toisen kerroksen erkkerin vasemmalla puolella ikkuna on uusittu ja seinää korjattu vesivahingon johdosta.

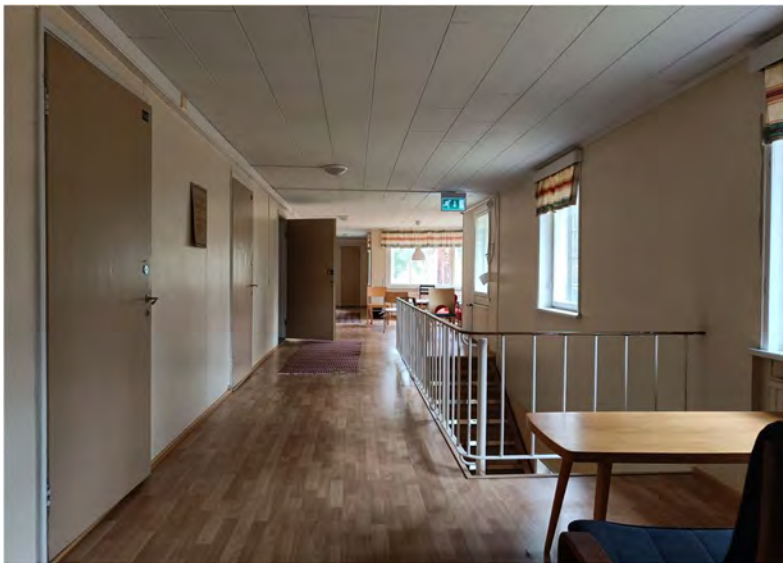
Kuva 47. Toisen kerroksen aula. Poistumiskyltin kohdalla oleva ulkoseinä on kertaalleen avattu kosteusongelmien takia.

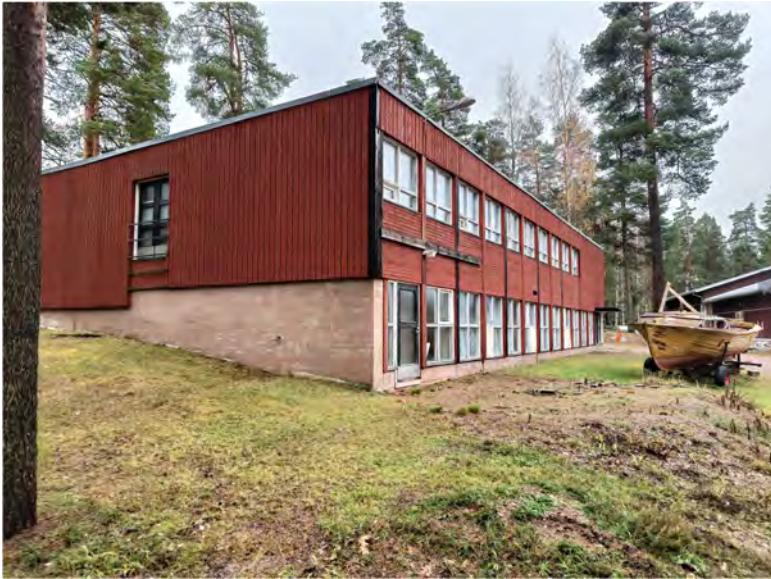
Rakennus on kärsinyt sisäilmaongelmista. Tasakatto on ollut rakenteellisesti ongelmallinen ja rakennus on ollut vuosia käyttökielossa. Nykyisellään kattorakenne on osittain sortunut ja rakennus on siten purkukuntoinen. Huomioitavaa purkutöissä on, että alueen sähkökeskus on tässä rakennuksessa.

Kuva 52. Poikien asuntola pohjoisesta kuvattuna.
