### **KUGGOMIN PERINNEKESKUS**

Rakennushistoriallinen selvitys opiston rakennuksista

12.3.2024

Loviisan kaupunki, Kaupunkisuunnitteluosasto

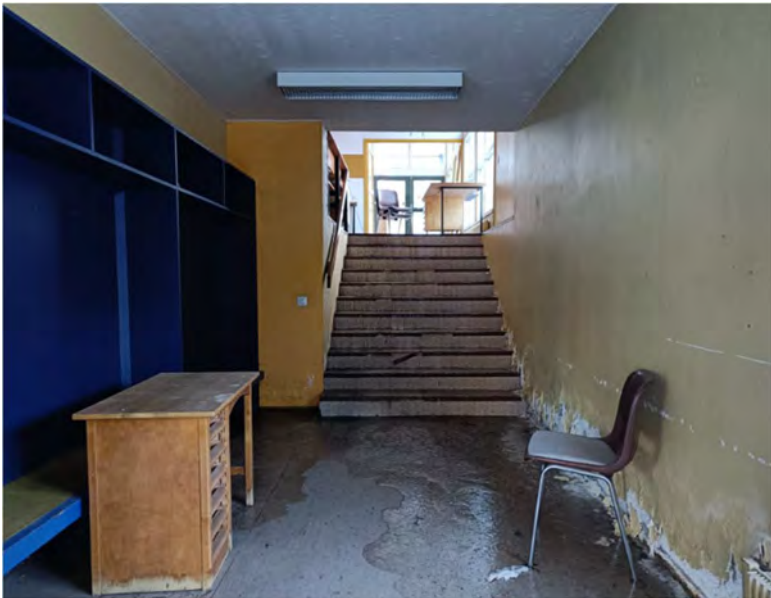
Rakennus on kärsinyt sisäilmaongelmista. Tasakatto on ollut rakenteellisesti ongelmallinen ja rakennus on ollut vuosia käyttökielossa. Nykyisellään kattorakenne on osittain sortunut ja rakennus on siten purkukuntoinen. Huomioitavaa purkutöissä on, että alueen sähkökeskus on tässä rakennuksessa.

Kuva 53. Poikien talon eteläpääty, jossa on sisäänkäynnit sekä ylä- että alatasolle.
