KUGGOMIN PERINNEKESKUS
Rakennushistoriallinen selvitys opiston rakennuksista
12.3.2024
Loviisan kaupunki, Kaupunkisuunnitteluosasto

dnro 553/10.02.03/2023
LIITE-BILAGA 81-04
EKIL-NLIN 26.9.2024/§ 134

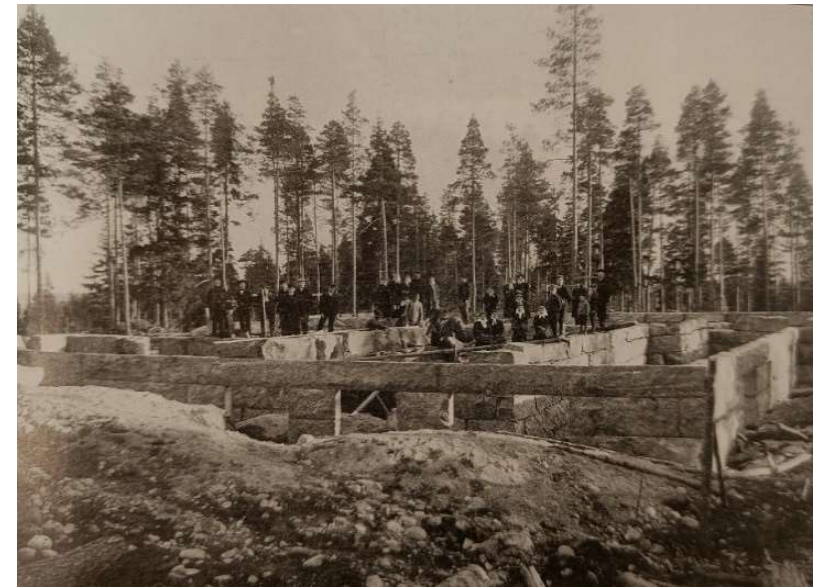
Kuva 6. Kuggomin päärakennuksen perustusten rakentamista. Perustukset on tehty kookkaista graniittikivistä.

Kuggomin päärakennus valmistui vuoden 1910 aikana. Kookkaista graniittiharkoista rakennetun kellarikerroksen päälle pystytettiin hirsirunkoinen kaksikerroksinen rakennus. Ensimmäiseen kerrokseen sijoittui opiskelusaleja, opettajien tiloja ja keittiö, toisessa kerroksessa oli opettajien ja oppilaiden asuintilat.

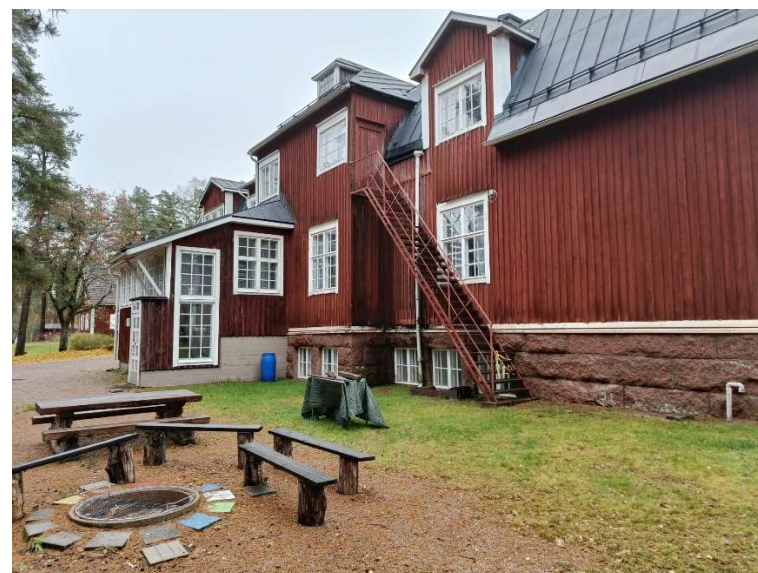
Kuva 12. Päärakennuksen takajulkisivua. Kuisti ja palopoistumisportaat on rakennettu jälkikäteen.

Länsijulkisivulle tehtiin uusi kuistimainen tila, josta on yhteys ulos ja kellariin. Samalla kellaria uudistettiin ja sen saunatilat rakennettiin uuden kuistin alle. Keittiö uusittiin ja uusi opetuskeittiö rakennettiin pohjoisemman siiven päähän kahden huoneen paikalle.

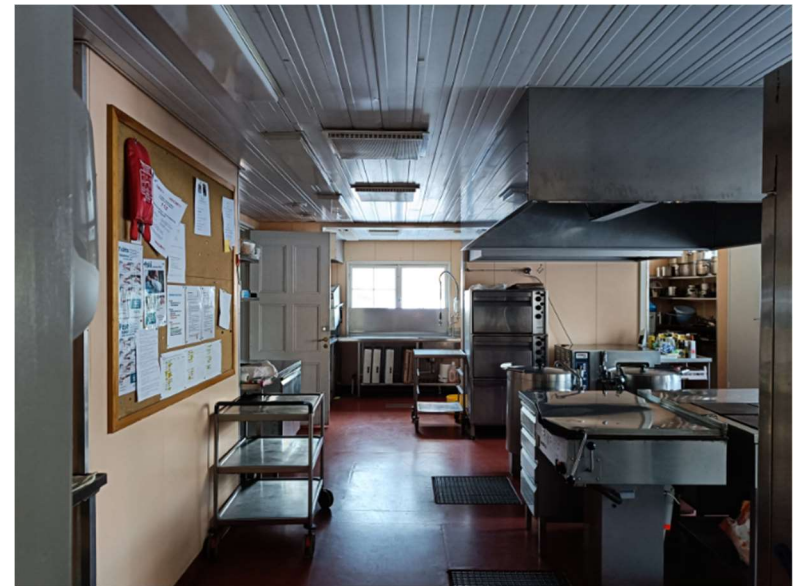
Kuva 16. 1980-luvulla uusittu valmistuskeittiö.

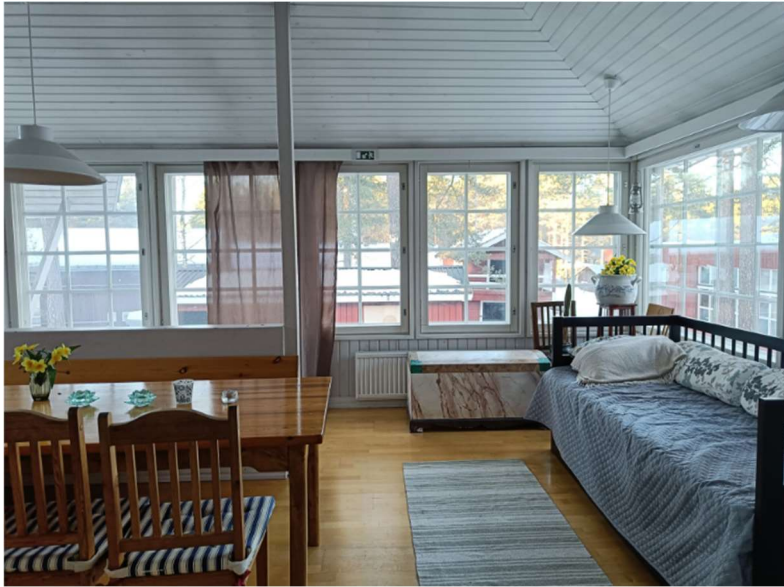
Kuva 17. Päärakennuksen 1980-luvulla tehty kuistilaajennus.

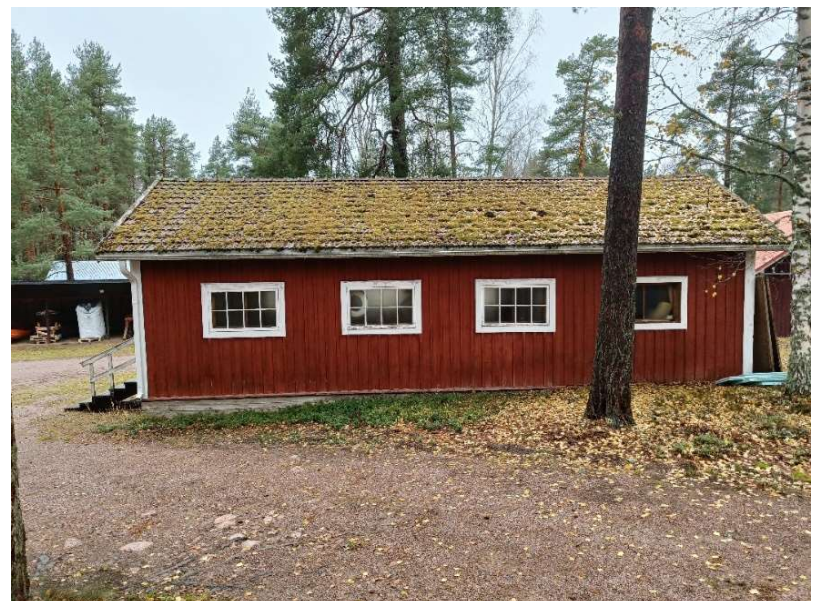
Kuva 22. Veistämän pitkä julkisivu, vastakkainen julkisivu on aukotukseltaan samanlainen.

Kuggomin veneveistämö rakennettiin 12 vuotta päärakennuksen jälkeen. Rakennus on harjakattoinen ja julkisivuiltaan symmetrinen. Pitkällä sivulla on verstaalle ja veistämöille luonteenomaisesti rivi vaakaan asetettuja ruutuikkunoita päivänvalon saamiseksi sisätilaan. Toisessa päädyssä on kulkuovi, toisessa pariovi veneiden siirtoa varten.

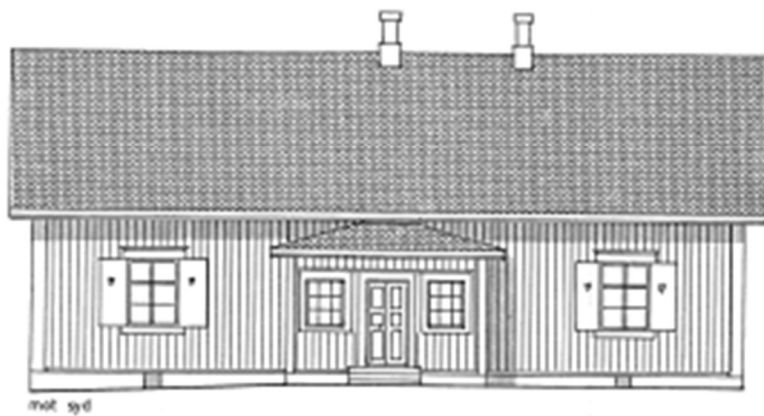
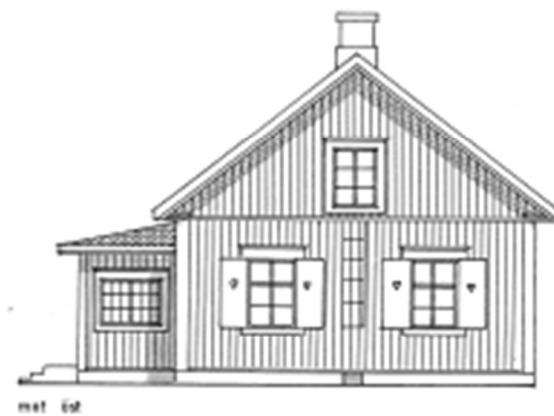
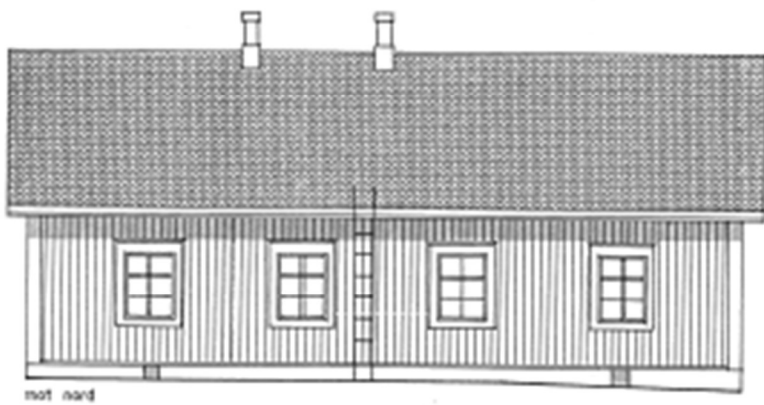
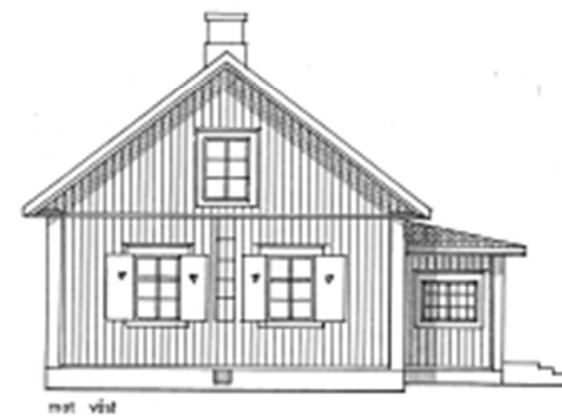
Kuva 30. Tekstiilitalon julkisivut.

Kuggomin päärakennuksen kokeilevampi tyyli on väistynyt ja tilalle on tullut klassismi symmetrisine julkisivuineen. Rakennus on hahmoltaan selkeä, jopa arkkityyppinen. Ensimmäisen kerroksen ikkunat on varustettu ikkunaluukuin, mikä luo yleisilmeeseen romanttisuutta. Pohjoisjulkisivuissa luukkuja ei ole.

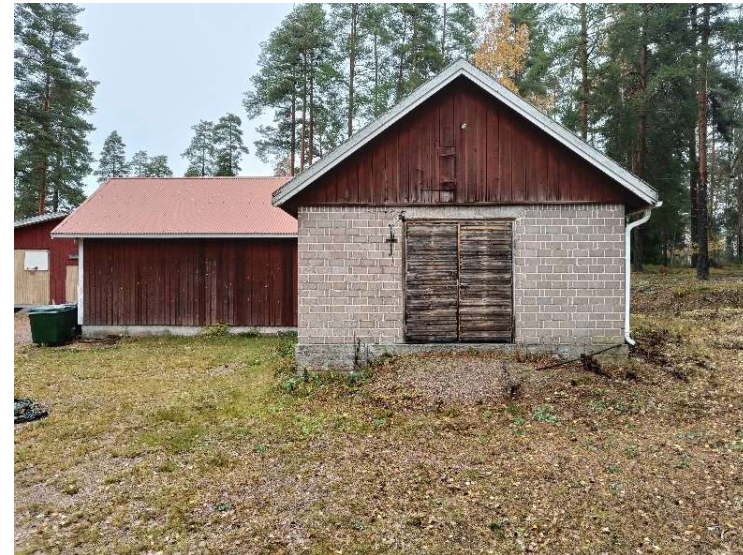
Kuva 36. Tinaverstaan eteläpääty. Vasemmalla puurakenteinen puuvararasto.

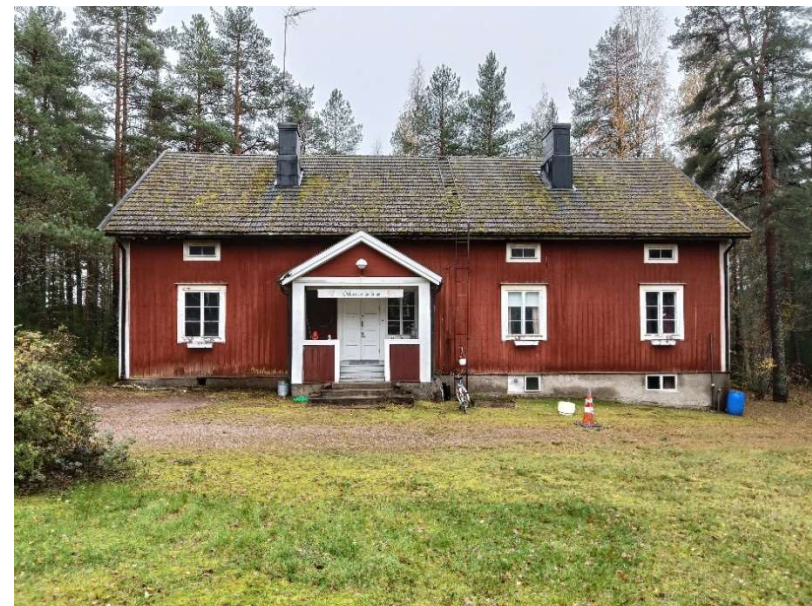
Kuva 39. Rehtorintalon pohjoisjulkisivu.

Rakennus on päärakennuksen ja Tekstiilitalon tapaan julkisivultaan hyvin alkuperäisessä asussa. Edellisistä poiketen perustus on tehty teräsbetonista, muilta osin julkisivumateriaalit ovat saman tyyppiset. Julkisivuja verhoaa peiterimalaudoitus, ikkunat ovat todennäköisesti alkuperäiset, katto on ollut aluksi pärekatto, myöhemmin sen päälle on ladottu betonitiilikate. Rakennuksessa on öljylämmitys, kattila sijaitsee kellaritilassa länsipäädyssä.

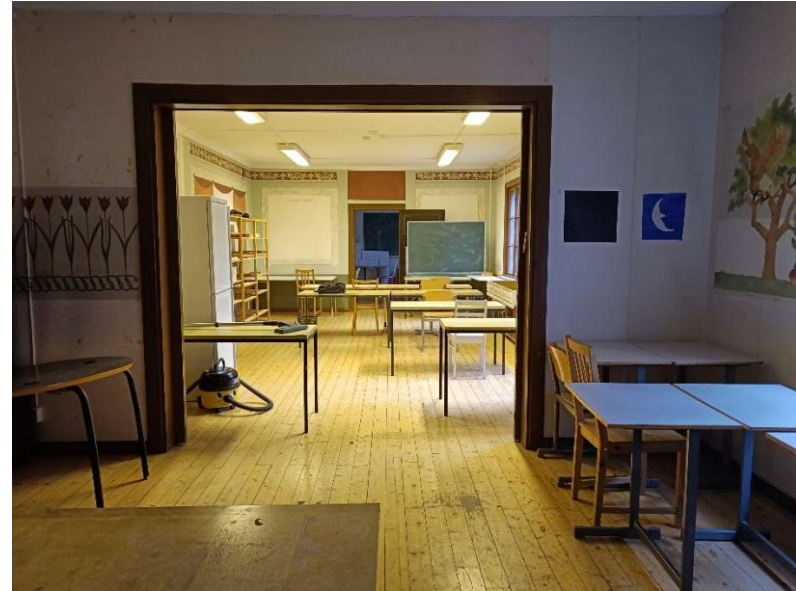
Kuva 42. Eteläpuolen tilasarjaa. Aukko on suljettavissa liukuovin.

Eteläjulkisivun puolella on pitkulainen sali, jonka voi yhdistää liukuovin viereiseen huoneeseen, ilmeisesti ruokasaliin. Eteläjulkisivun nurkassa on lasikuistin kautta yhteys ulos. Länsipäädyssä on ollut palvelusväen sisäänkäynti.

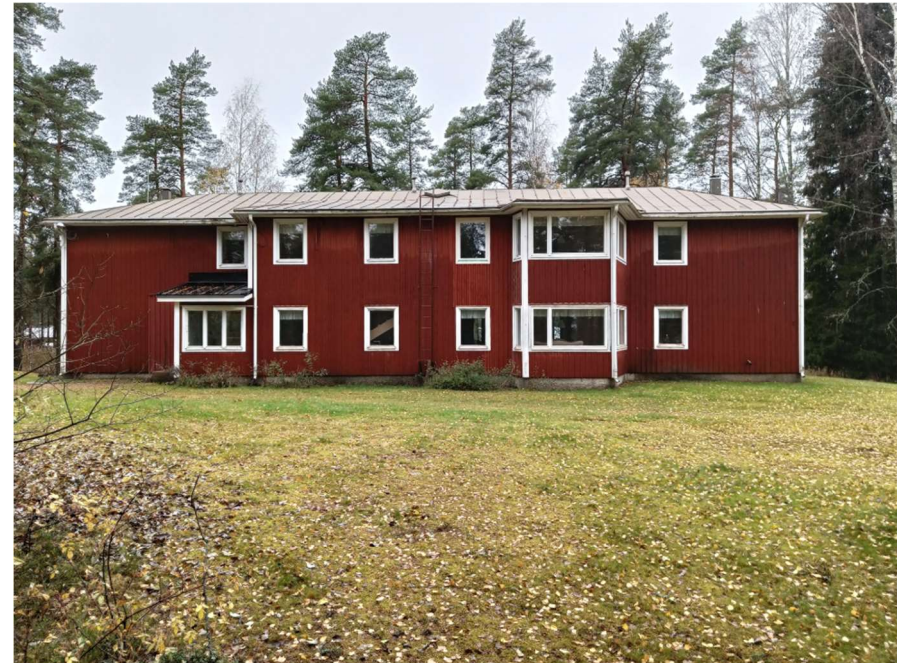
Kuva 45. Tyttöjen majoitustalon sisääntulojulkisivu. Toisen kerroksen erkkerin vasemmalla puolella ikkuna on uusittu ja seinää korjattu vesivahingon johdosta.

Rakennus on perustettu teräbetonisen sokkelin päälle, julkisivut on muiden vanhempien rakennusten tavoin peiterimoitettu. Ikkunat ovat joko ilman jakoa tai tuuletusikkunoin jaettu. Peltikate on loivahko ja aumattu siten, että räystäslinja pysyy samana massan ulkonemista huolimatta. Lämmityksen rakennus saa päärakennuksessa olevasta öljylämpökattilasta.

Vuosituhanen vaihteessa rakennusta lisäeristettiin asentamalla n. 30 mm uretaanilevytyt sisäpuolelle. Rakennuksen sisäseinien pinnat uusittiin tämän myötä, aulatiloihin asennettiin samassa yhteydessä parketti. Yläpohjan tuuletusta pyrittiin samalla parantamaan. Yläpohja on kuitenkin ollut jatkossakin rakenteellisesti ongelmallinen. Rakennepaksuus on hyvin ohut ja sisältä tuleva lämpö on aiheuttanut kondensoitumista peltikaton alapintaan. Seinärakennetta on tämän johdosta jouduttu avaamaan ja uusimaan rakenteita.

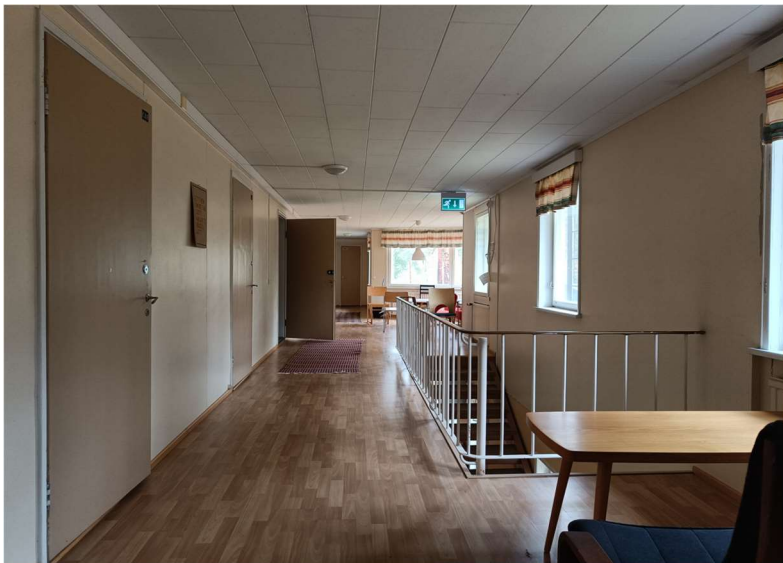
Kuva 47. Toisen kerroksen aula. Poistumiskyttin kohdalla oleva ulkoseinä on kertaalleen avattu kosteusongelmien takia.

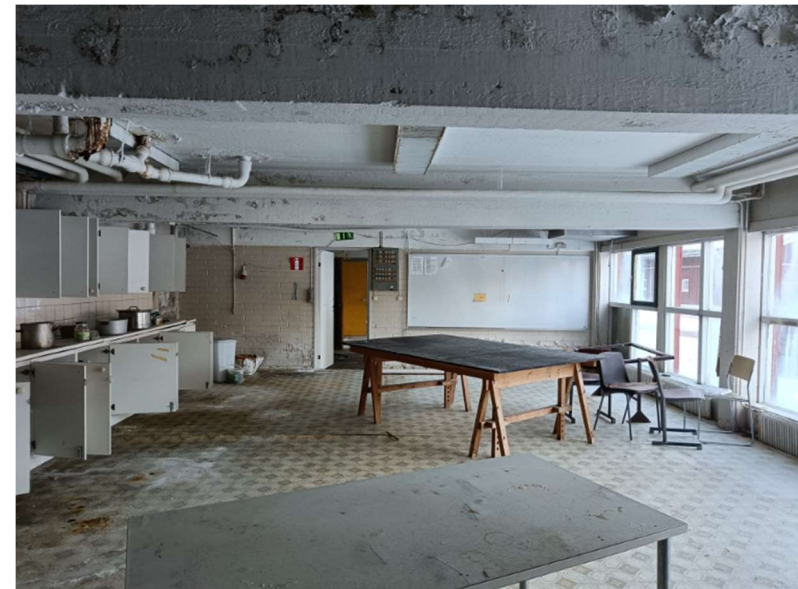
Kuva 55. Kellarikerroksen verstaas. Tilassa rakennettiin laskituveneitä 1970-luvulla, tällöin tilasta oli suuri oviaukko ulos veneiden haalausta varten.

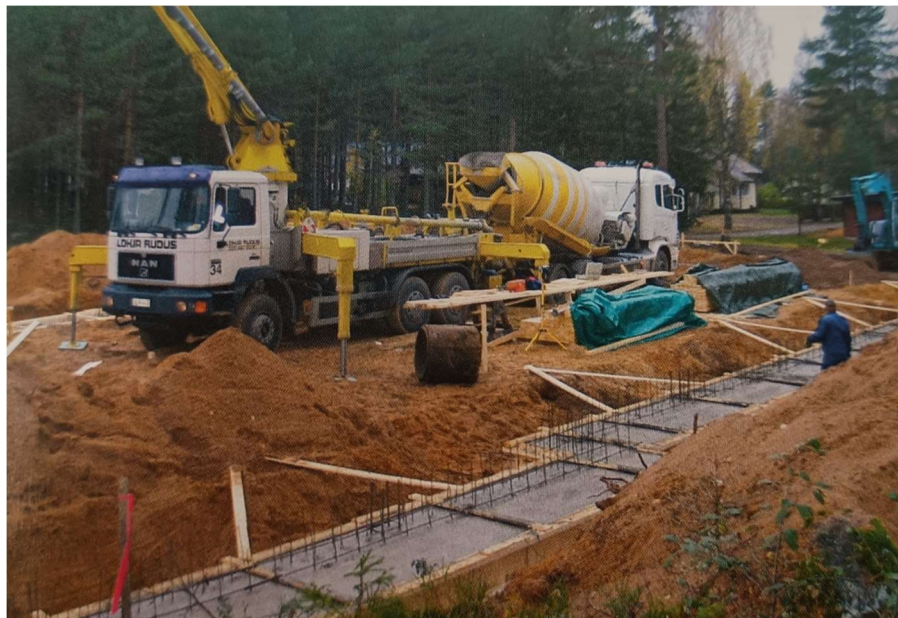
Kuva 63. Uuden venehallin anturoiden valua.

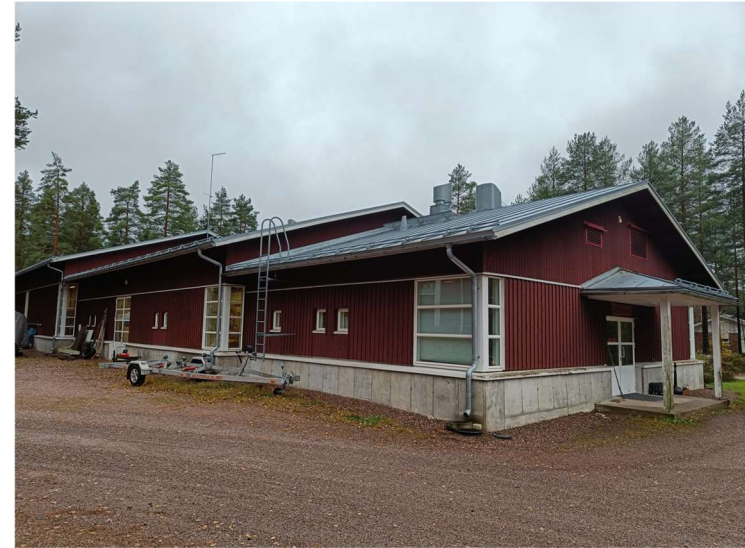
Kuva 66. Uuden venehallin julkisivuja.

Rakennus on hyvin rationaalinen. Kulkuväylä pääovineen sijoitettu keskiakselille ja julkisivut ovat lähes symmetriset. Julkisivut on verhoiltu peiterimalaudoituksin ja yläosa pystypaneelien, vesikatteenä on peltikate, joka on toistaiseksi maalattu. Väriykseltään julkisivuissa on käytetty muita alueen rakennuksia tummempaa punaista keittomaalia, falunipunaista.

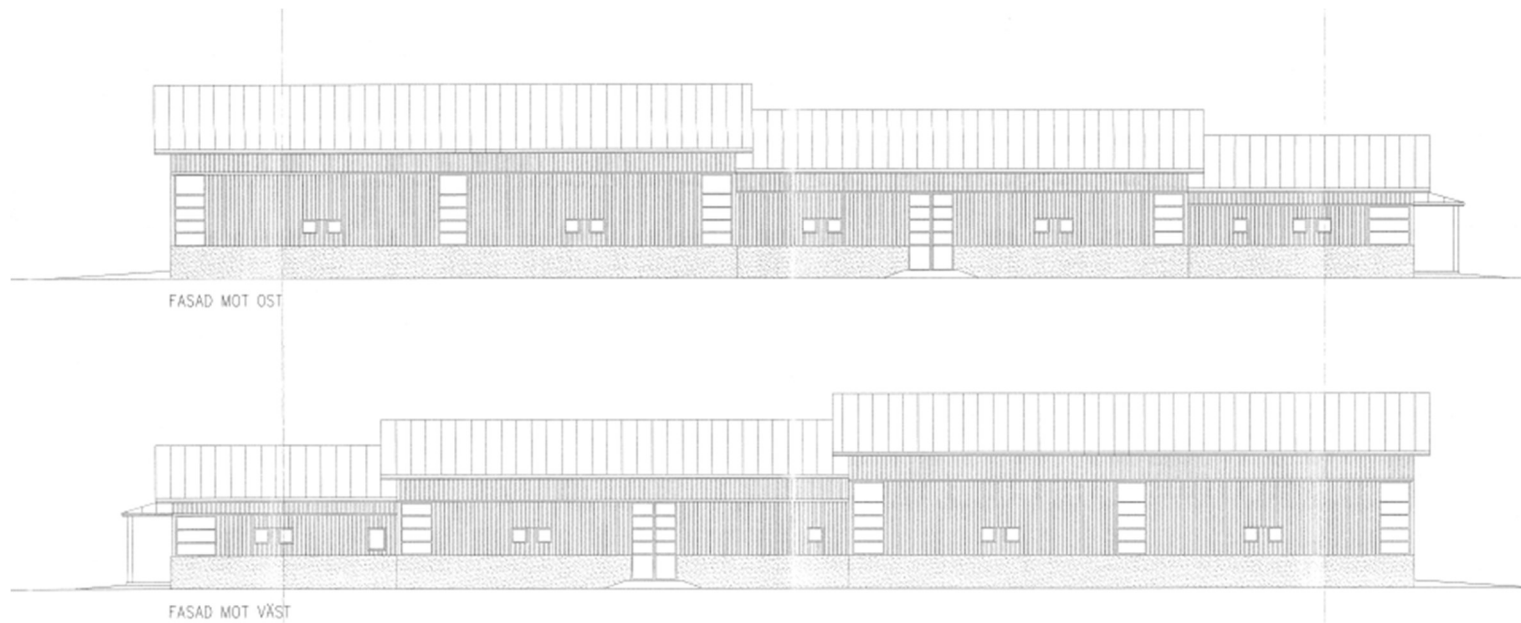
Kuva 67. Uuden venehallin pitkät julkisivut.

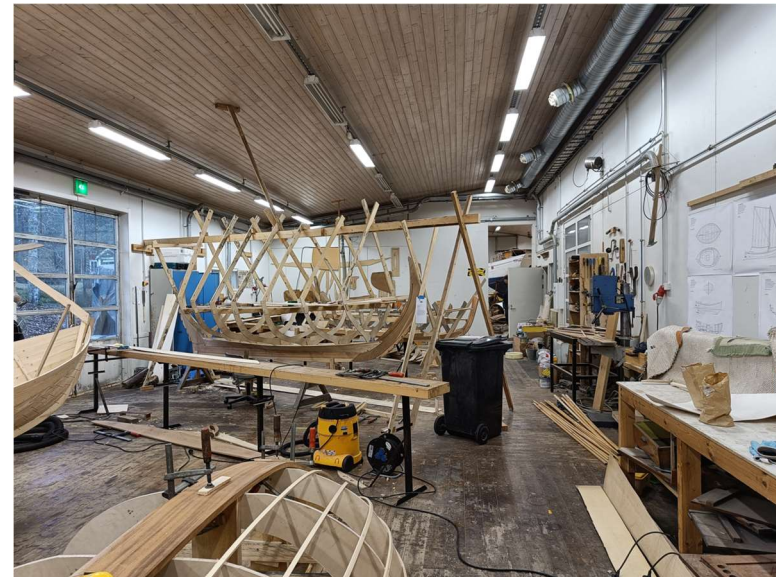
Kuva 71. Pieni venehallitila, takana isompi halli. Oikealle jää metalli- ja pintakäsittelytilat

Matalimmassa osassa on pääsisäänkäynti, sosiaalitylöitä ja kokoushuone, sekä väestönsuojaan sijoitettu kemikaalivarasto. Keskimmäisessä osassa on pienempi venehalli, metalli- ja pintakäsittelytilat ja pienempiä aputiloja. Suuri venehalli on rakennuksen korkeimmassa osassa. Rakennus tarjoaa siten varsin hyvät tilat veistämötoimintaan ja sen opettamiseen.
