Tilaja
Loviisan kaupunki

Viite
1510055399-005

MAAPERÄ- JA POHJAVESI TUTKIMUKSET, OSA 3 PANI MONMÄKI -MYLLYHARJU

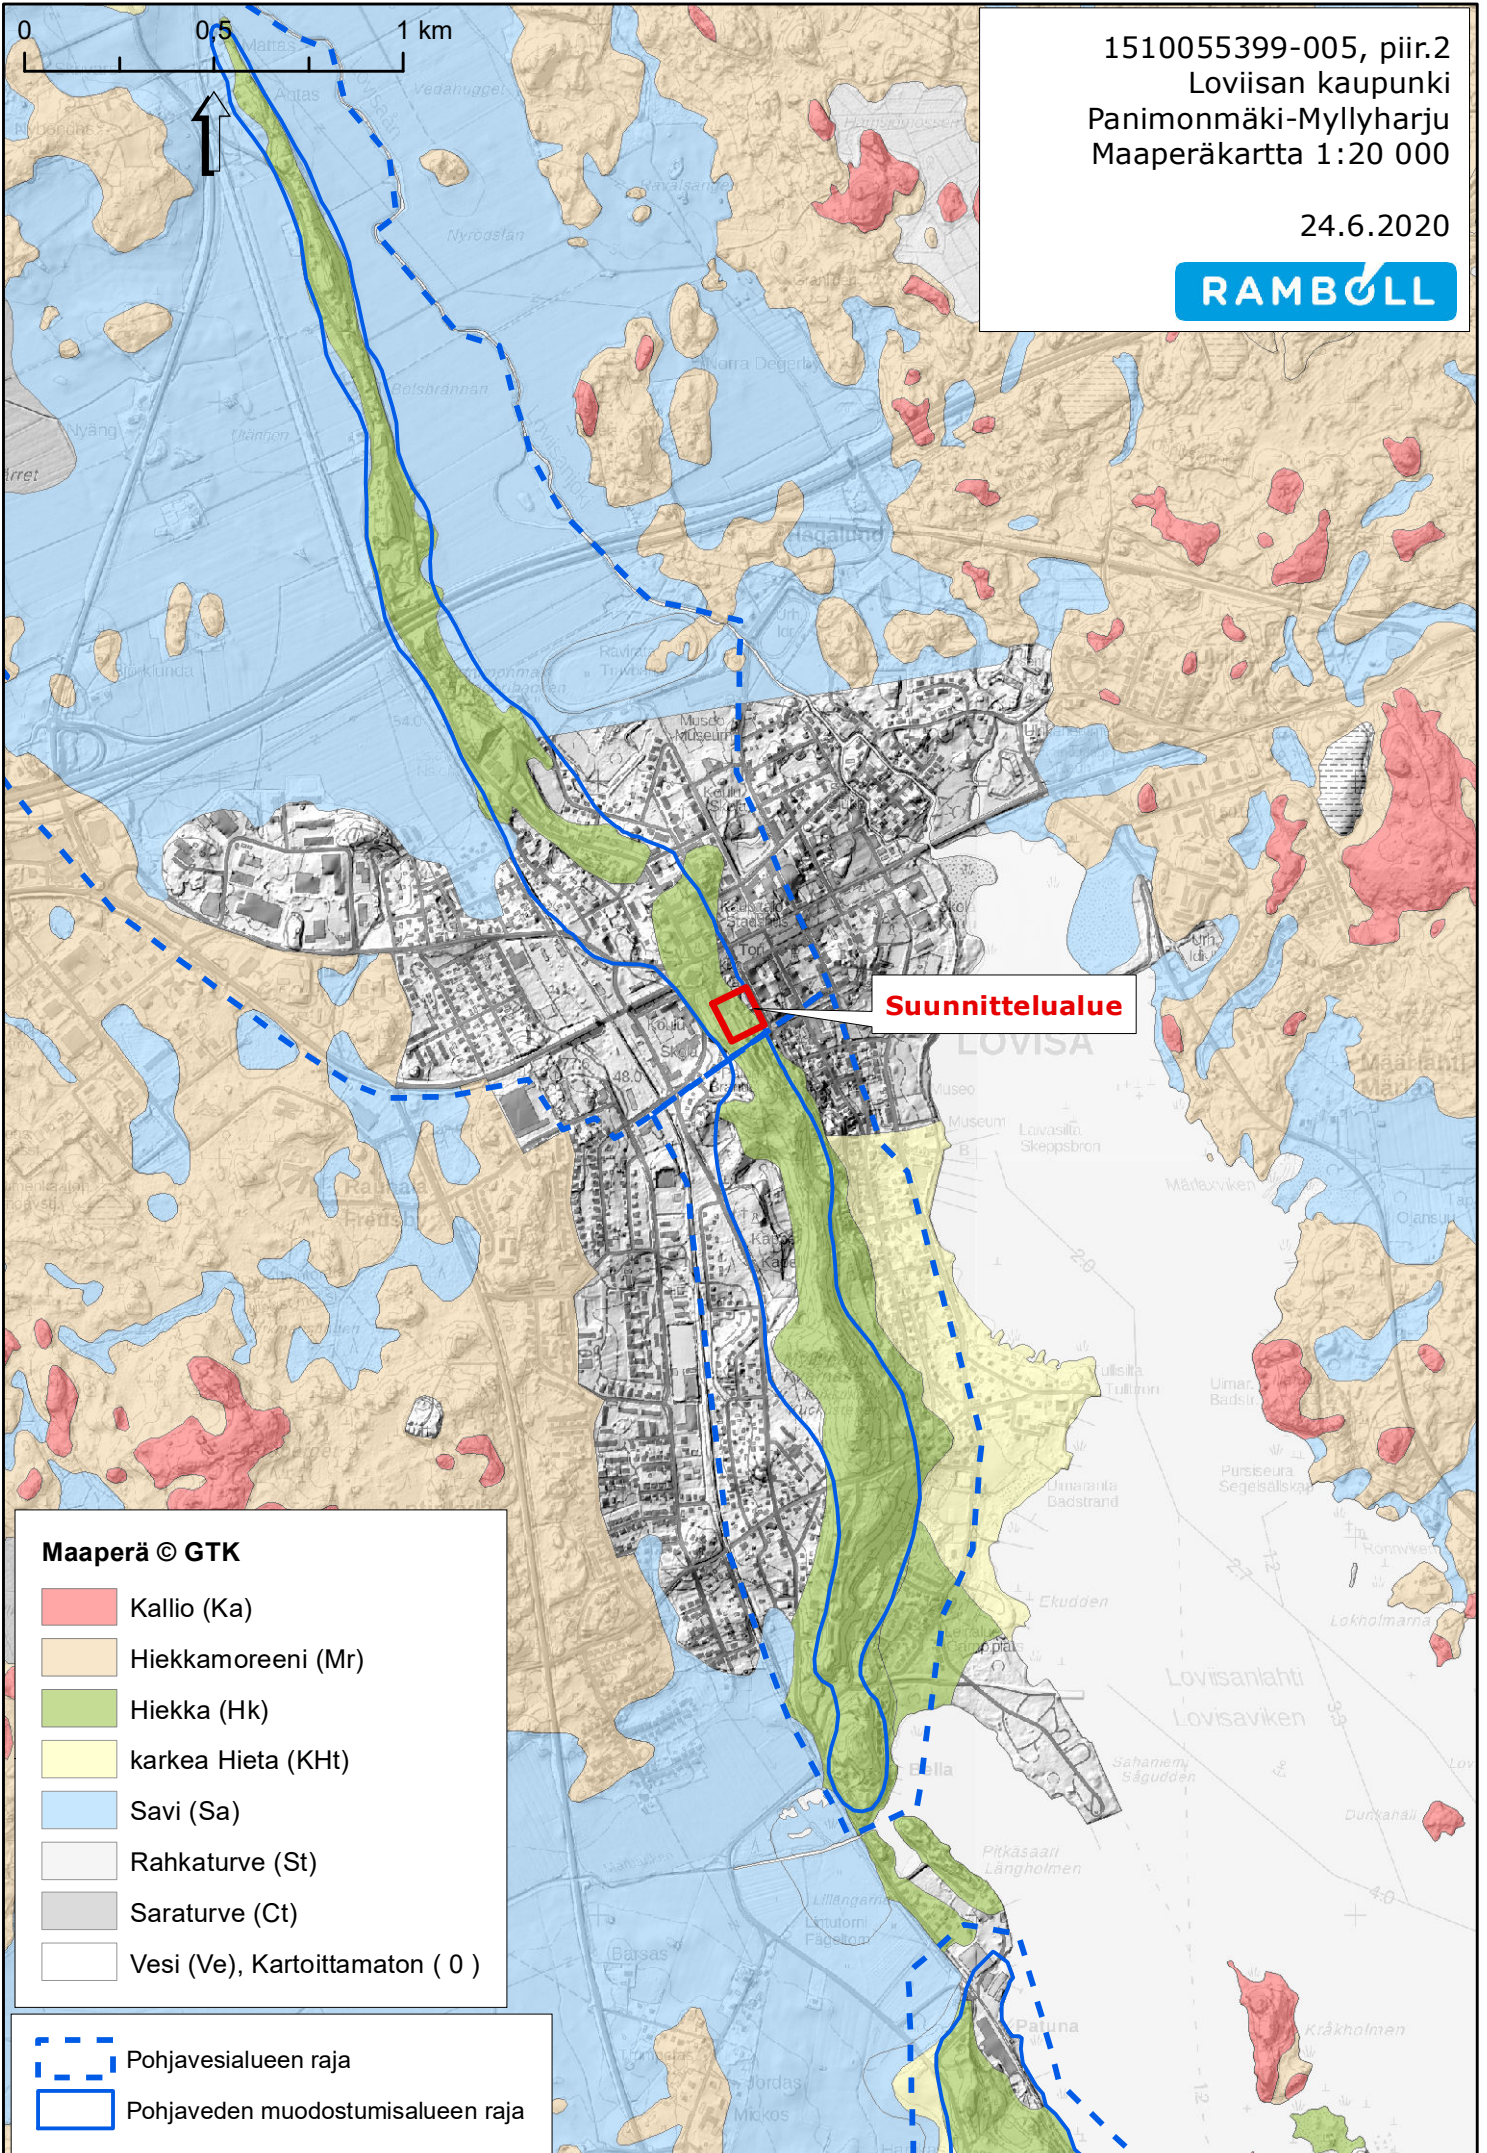
PIIRUSTUS 2 MAAPERÄKARTTA

1510055399-005, piir.2
Loviisan kaupunki
Panimonmäki-Myllyharju
Maaperäkartta 1:20 000

Suunnittelualue sijaitsee Panimonmäen (0158555) 1-luokan pohjavesialueen ja Myllyharjun (0143402) 2-luokan pohjavesialueen välisellä rajalla. Panimonmäen ja Myllyharjun pohjavesialueet kuuluvat samaan Loviisanlahden rannalle sijoittuvaan pitkittäisharjuun (piirustus nro 2). Panimonmäen pohjavesialueella harjun hiekka- ja sorakerrostumat ovat osittain peittyneet savikerrostumien alle. Pohjavesialueen kokonaispinta-ala on 5,51 km², josta pohjaveden muodostumisaluetta on 0,86 km². Pohjavesialueella muodostuvan pohjaveden arvioitu kokonaismäärä on 2200 m³/d. Pohjavesialueen eteläosassa sijaitsee Loviisan vesiliikelaitoksen Panimonmäen vedenottamo. Myllyharjun pohjavesialueella harju rajoittuu lännessä kallio- ja moreenialueisiin. Pohjavesialueen etelä-lounaispuolelle sijoittuu laajahko savikkoalue. Idässä harjumuodostuma rajoittuu Loviisanlahteen. Pohjavesialueen kokonaispinta-ala on 1,14 km², josta pohjaveden muodostumisaluetta on 0,42 km². Pohjavesialueella muodostuvan pohjaveden arvioitu kokonaismäärä on 270 m³/d. Myllyharjun pohjavesialueella ei ole vedenottamoita.
